# 某发动机风扇托架系统故障分析和解决方案

**[摘要]** 某7L发动机进入工程机械市场后,出现风扇托架系统不断损坏的故障。通过分析零件质量、零件装配关系以及进行现场勘查,发现整车在凹凸不平路面上工作时,因为发动机与散热器的振动不同步,造成风扇叶片触碰到导风罩或者防护网上,导致此类故障发生。针对故障原因,建议加大导风罩内径,并建立相应的风扇安装使用规范。

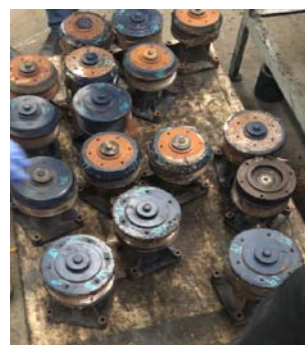
某7L发动机进入工程机械市场后,在某些区域的挖掘机等工程车辆上出现集中故障,故障零件的运行时间集中在300h~600h左右。根据企业故障信息反馈进行分类,故障现象主要集中在风扇托架、轴承、皮带以及风扇等零件上,现场故障照片见图1。

(a) 风扇托架损坏

(1) 加大散热器导风罩的直径, 将整车发动机的风扇与散热器导风罩之间的径向间隙增大, 由原来的15mm增加到20mm~25mm;

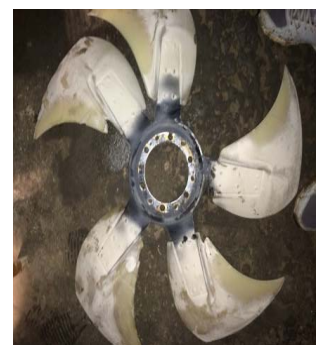
(b) 风扇损坏

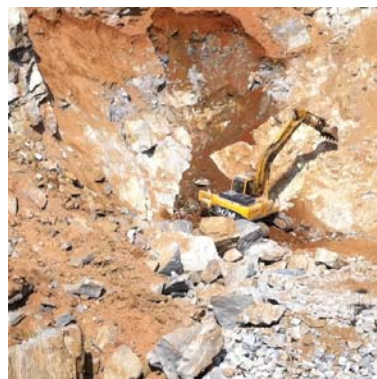
为了尽快分析出零件损坏的故障原因,并向设计人员提供解决措施,对于故障现象比较集中的市场进行了走访和现场勘察,通过走访和现场勘察发现,出现零件损坏的故障车辆使用区域基本上都是坑坑洼洼等路面非常崎岖的地带,见图2施工照片。现场查看正在施工的车辆,发现风扇叶片的叶尖与散热器导风罩之间有磨损,见图3磨损照片,从外观观察风扇、皮带、风扇托架等没有发现重大损坏,仍可以正常使用。现场测量三台整车的风扇与导风罩之间的径向间隙在15mm左右,均在安装使用设计范围内。但是整车在此种路面上行驶时上下颠簸的幅度比较大,而发动机与散热器的振动幅度不一样,因此造成风扇叶片与散热器导风罩之间有接触,进而造成风扇叶尖的磨损。

图2 现场施工照片

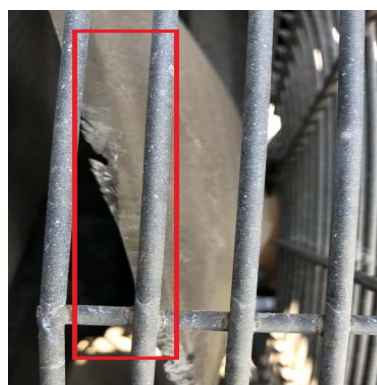
图3 磨损照片

(2) 更换散热器导风罩后提醒司机, 不定期的观察风扇叶片尖部和导风罩内侧是否有磨损, 售后服务人员也在做定期保养过程中对风扇和导风罩进行检查。
