# 乌盟铁路周界彩钢瓦特征分析与风险评估研究

**[摘要]** 通过影像识别与彩钢板风致侵限安全评估技术对新建集大原铁路乌兰察布段外部环境中彩钢瓦风险源开展特征分析与风险评估研究。结果表明：(1)安全限界外500m范围内共检测风险源89处,0~100m区间内风险源占比40.4%,沿线路集中分布于DK1+400~DK1+600、DK3+100~DK3+700、DK4+780~DK5+040区段；(2)风险源按面积集中分布于DK4+450~DK5+086区段,风险源的总面积与最大单体面积均呈随线距增大而急剧减小的趋势；(3)当采用列车停运风速进行场地区划时,安全限界外119m区域为彩钢瓦漂浮物的风险区,风险区内共识别41处风险源,较500m范围内风险源数量减少了53.9%；(4)当采用近一年极大风速与最大平均进行风险评估时,后者较前者的高风险建筑减少了28.6%,中风险建筑降低了100%。

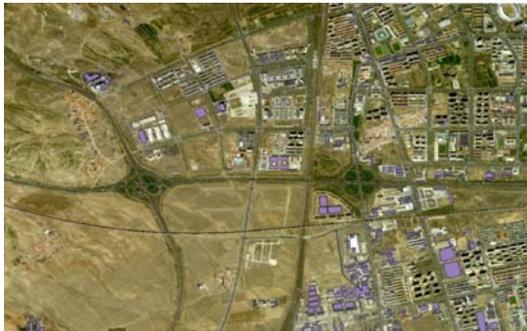
图1 安全限界外500m范围风险源识别结果

依据《高速铁路安全防护管理办法》，拍摄集大原铁路乌兰察布段线路两侧500m范围的遥感影像，开展彩钢板建筑风险源遥感影像目标检测，采用紫色图斑标识风险源，识别结果如图1所示。场地东南区域内风险源数量较多且呈集中分布态势；其次为东北区域，该区域内风险源分布在郊区地带，呈自西向东沿高速公路分布态势；西北区域内风险源数量较少，呈散乱分布；西南区域地势开阔，但仅存在极个别较小风险源。

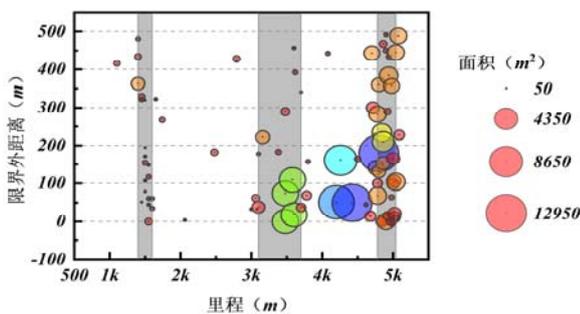
图2 风险源数量沿线路分布特征

线路安全限界外500m区间内风险源沿线路主要集中于DK1+400~DK1+600、DK3+100~DK3+700、DK4+780~DK5+040，三个区间内的风险源数量占比分别为22.47%、14.6%、35.96%，如图2所示。DK1+400~DK1+600区间内的风险源分布于安全限界外0~200m与300~500m区域内，风险源随线距增大而呈逐渐减小的趋势。DK3+100~DK3+700区间内风险源集中于0~100m区域内，整体呈随线距增大而减小的趋势，200~400m区域内的风险源密度一致。DK4+780~DK5+040区间内的风险源随线距增大呈下凹抛物线型分布，其200~300m与300~400m区域内的风险源数量均小于400~500m区域。

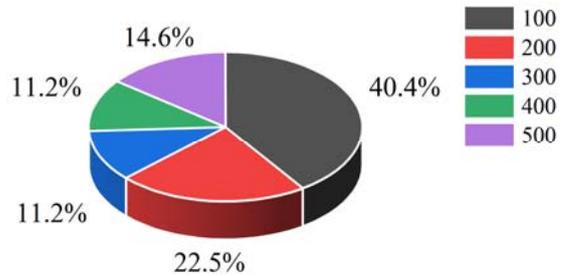
图3 安全限界外风险源数量比例特征

线路安全限界外500m区域内的彩钢瓦风险源整体随线距呈下凹抛物线型分布特征，其在0~100m区间内占比40.4%，100~200m区间内占比22.5%，200~500m区间内占比37.1%，如图3所示。风险源在0~100m区间内的占比为100~200m区间的1.8倍，为200~500m区间的1.1倍，即彩钢瓦风险源集中分布于线路安全限界外0~100m区间内。

(1)安全限界外500m范围内共识别到89处风险源,集中分布于DK1+400~DK1+600、DK3+100~DK3+700、DK4+780~DK5+040区间内,整体数量由内向外呈逐渐减小的趋势;0~100m区间内风险源占比40.4%,100~200m区间内风险源占比22.5%,200~500m区间内风险源占比37.1%,即彩钢瓦风险源集中分布在安全限界外0~100m区域内。

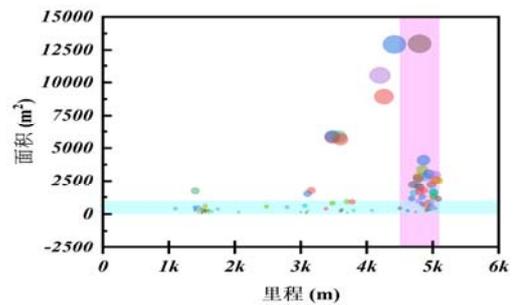
图4 风险源面积分布特征

彩钢瓦风险源的单体面积基本小于1000m<sup>2</sup>，单体面积超过5000m<sup>2</sup>的有8处，超过10000m<sup>2</sup>的有4处，最大单体面积为12992m<sup>2</sup>；风险源按面积集中分布在DK4+450~DK5+086区间内，区域内风险源的面积为73029.63m<sup>2</sup>，占总面积的50.1%，如图4所示。

(2)风险源按面积集中分布在DK4+450~DK5+086区间内,该区间内风险源面积为73029.63m<sup>2</sup>,占总面积的50.1%;安全限界外每100m区间内风险源的总面积与最大单体建筑面积均呈随线距增大而急剧减小的趋势。

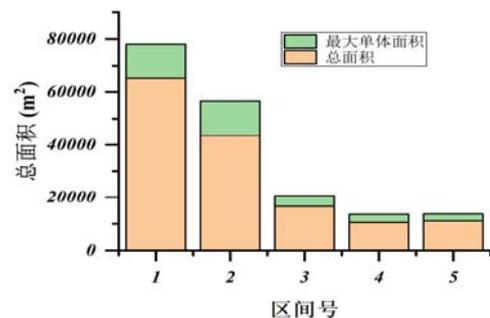
图5 风险源面积分布特征

风险源在安全限界外0~100m区间内的总面积为65097m<sup>2</sup>，最大单体面积为12939m<sup>2</sup>；100~200m区间内的总面积为43569m<sup>2</sup>，最大单体面积为12992m<sup>2</sup>；200~300m区间内的总面积为16512m<sup>2</sup>，最大单体面积为4095m<sup>2</sup>；300~400m区间内的总面积为10460m<sup>2</sup>，最大单体面积为3051m<sup>2</sup>；400~500m区间内的总面积为11078m<sup>2</sup>，最大单体面积为2602m<sup>2</sup>。风险源总面积与最大单体建筑面积均呈随线距增大而急剧减小的趋势，如图5所示。

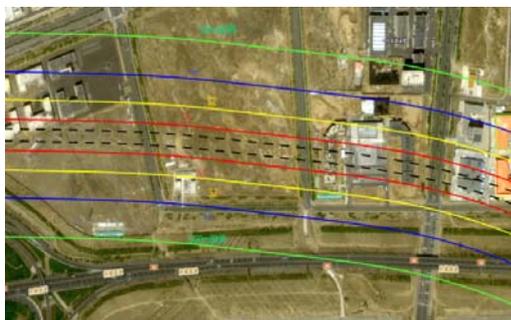
图6 场地区划结果

通过铁路周界彩钢板风致侵限天空地一体化监测评估平台快速进行场地区划,若取场地的历史瞬时风速(3s时距)最大值为列车停运风速30m/s,彩钢板对应的极限运动距离 $S_3$ 为119m;若取场地近五年瞬时风速的最大值为25m/s,彩钢板对应的漂移距离 $S_2$ 约69m;若取场地近一年瞬时风速的最大值为20m/s,彩钢板的漂移距离 $S_1$ 约为31m。依据 $S_1$ 、 $S_2$ 、 $S_3$ 将铁路外部区域由近到远依次划分为高风险、中风险、低风险与安全四个区域,如图6所示。

$S_3$ 以外区域为安全区域,以内为风险区域,风险区域内共识别风险源41处,较500m范围内风险源数量减少了48处,评估量降低了53.9%。

(3)当采用列车停运风速为历史极值风速时,彩钢瓦的极限漂移距离 $S_3$ 为119m,即安全限界外119m区域为彩钢瓦漂浮物风险区;风险区内共识别41处风险源,较500m范围内风险源数量减少了48处,评估量降低了53.9%。
