排水管网非开挖修复技术应用与创新

中建三局基础设施建设投资有限公司

[摘要] 针对重庆江津水环境项目现状管网修复工程进行系统总结及案例分析。该项目通过非开挖技术对江津中心城区滨江新城、几江街道、鼎山街道三个区域排水管道缺陷进行修复。详细分析了管道缺陷评估体系、修复原则及工法选择标准,根据项目特点,重点介绍了紫外光固化技术、拖拉钢套管结合紫外光固化修复技术这两种非开挖修复工艺的特点与应用。针对施工中碎石土地质条件下遇到的胀管头卡头、管道变形、超长管段等技术难题,结合项目实际提出了管径壁厚优化、新建检查井分段顶进等创新解决方案,为类似地质条件下的城市排水管道非开挖修复提供了技术参考。

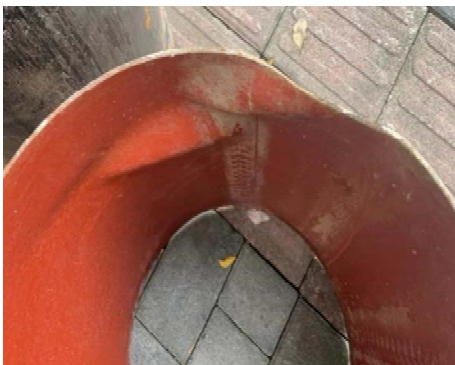
图1 钢套管破坏

解决方案:采用缩径修复方式,各管径缩径范围控制在10%以内(表5)。但是由于地层颗粒的不均匀性,套管局部出现应力集中,导致局部的弯曲应力超过钢套管的材料弯曲强度,套管发生破坏,见图1。针对此问题,将原设计4mm壁厚钢管增加至5-6mm,提高了钢套管的环刚度及弯曲刚度。后续施工正常进行。

(1) 工程设计阶段应根据管道缺陷程度和土质特点,合理提升钢套管壁厚规格,提高其抗变形能力和施工安全性;(2) 类似情况采用缩径修复策略时,缩径范围控制在10%以内较为合理,

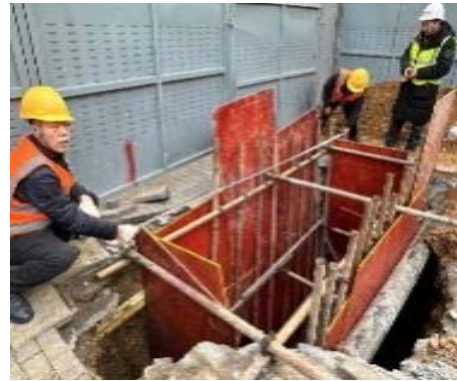
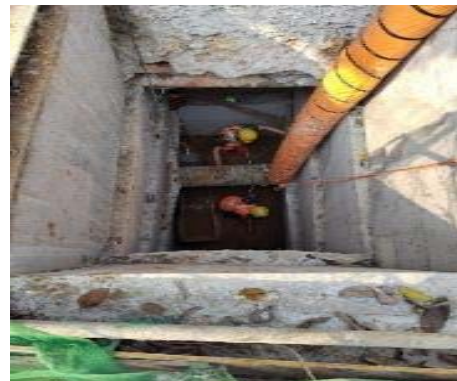
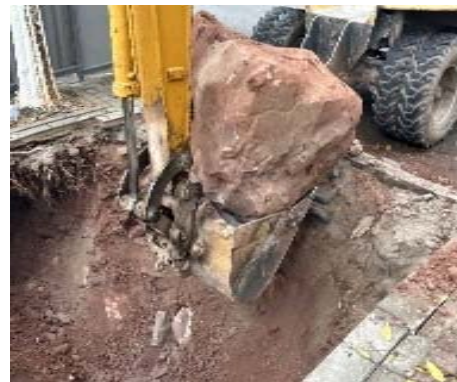
图2 开挖方式清除障碍物

解决方案:通过CCTV定位卡头位置,采取定点开挖方式清除障碍物,见图2。3m以内沟槽采用横列板支护开挖,3m以上沟槽通过施工护壁井(倒挂井壁法)取出障碍物。

问题:因前期市政道路施工期间路基回填料控制不严,常会遇到大块石等障碍物侵入原有管道或管道严重塌陷,造成胀管头卡头。

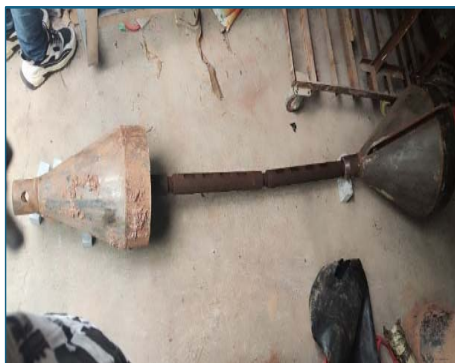
图3 连续胀管头

解决方案:采用同管径胀管头前端再接入小两个规格的胀管头,先由小胀管头钻进形成小钻孔后,再由同径胀管头扩孔钻进(见图3),确保钢套管顺利顶进。

问题:针对塌陷严重或局部完全塌死的管段,仅一个同径胀管头难以顶进。

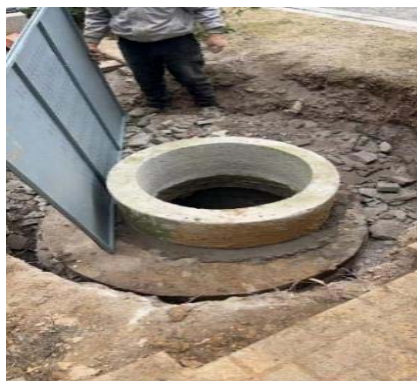
(b) 检查井设立

解决方案：针对长距离管段，一般钢套管顶进前，需在管段中间增设一座检查井，采用分段顶进方式，以降低所需顶力，确保钢套管顺利顶进。针对局部弯曲管段，在拐弯最大处通过新建检查井(见图4(b))，采用分段顶进方式解决。

有效降低胀管头卡头风险,同时确保修复后管道的输水能力;(3) 对于超长管段或存在局部弯折的特殊工况,宜通过新建检查井实施分段顶进施工,从而降低所需顶力,保障钢管套顺利通过;(4) 修复方案制定应基于管道结构性缺陷与功能性缺陷的综合评估,灵活选择适宜的修复工艺组合,实现技术与工程需求的最佳匹配。

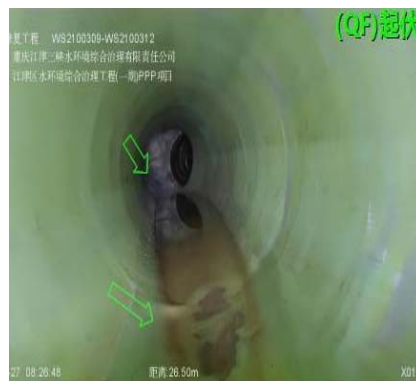
图5 管道起伏

(1) 管道起伏问题：如图5，拖拉钢套管和紫外光固化修复均无法彻底消除原管道起伏问题。(2) 紫外光固化难以处理管道变形：单纯紫外光固化技术无法解决原管道变形问题(见图6)，修复后的管道变形缺陷仍然存在。(3) 小管径管道预处理：如图7，DN800以内小管径管道内障碍物难以通过铣刀有效处理，工人也无法进入管道，导致工艺适配性差。(4) 静压裂管法问题：因PE短管接口多、严密性差，在碎石土条件下顶进过程中顶力较大，接口和橡胶圈易损坏，施工效果不理想。
