某山地城市老城区雨污管网调研及整改方案

[摘要] 以某山地城市老城区的雨污管网为调研对象,通过实地考察、窥镜监测等方法,对该区雨污管网的现状进行调查,结果显示该区雨污管网存在管道堵塞、管段缺失、化粪池堵塞等现象,针对调研结果,提出了老城区雨污管网整改方案。

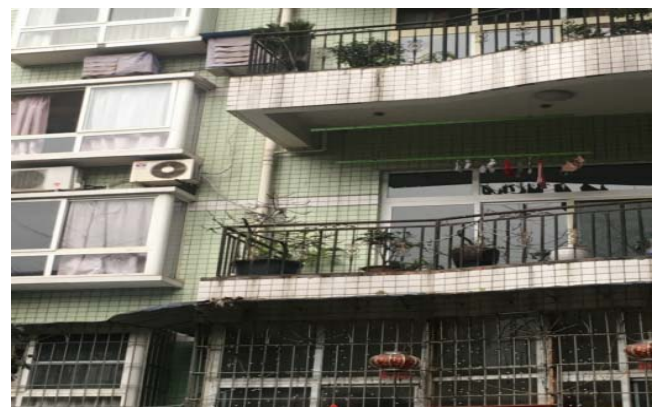
a. 生活污水接入雨水管网

雨污未完全分流制是老城区管网的最为显著的问题,所调查14个社区,3个社区排水体制是雨污完全分流制,剩余11各社区为合流制排水,合流制排水社区占调查社区的78.6%。经统计,该街道未铺设雨水管网合计65430米,未铺设污水管网合计2050米,且生活污水排入雨水管道达3105根。

①调查范围内小区(独栋)均有独立的雨水立管及污水立管,雨水立管多沿建筑外墙敷设,污水立管多数设于建筑内部。由于住户装修初期未考虑阳台洗衣机、洗槽生活污水排放,导致后期无法接入污水立管,只能就近接入雨水立管中,使得原雨污分流排水管道,变成了现在雨污混流的情况。

②部分小区在设计初期未考虑广场雨水管网,屋顶雨水及小区内部雨水均通过散排或自然渗透的形式排放。由于该原因,导致建筑物雨水立管末端无雨水管道接入的情况,雨水立管雨水直接排在小区内部道路、绿化用地之上,形成了小区内部雨水横流的现象。

③由于本次调查的小区(独栋)大部分属于老旧建筑,设计初期标准较低,小区内部排水采用合流制,仅有一条或多条排水暗沟排放生活污水和屋面雨水,无独立的雨污分流管道。此原因就导致建筑物雨水及污水立管沿建筑下地后一同排入小区四周的排水暗沟。

①UVPC型管道,将原合流管网作为污水管网,另铺设雨水管网;混凝土型管道,将原合流管作为雨水管网,另铺设污水管网。

②逐一排查,统一修复或重建破损的管道;封堵错接、混接支管接口,实现雨、污管网完全分流。

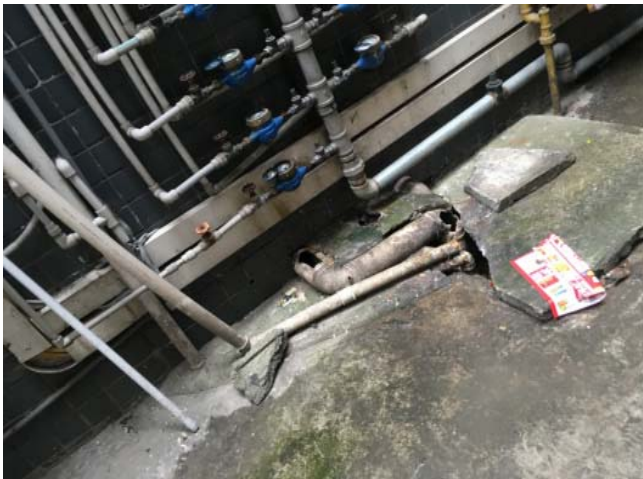
b. 管道破损

经统计,管道破损合计184米,管道堵塞合计4535米,所调研14个社区,有4个社区出现管道破损现象,11个社区存在管道堵塞现象。管道破损的社区占调研总社区数的28.6%,管道堵塞的社区占调研总社区数78.6%。管道破损情况所占比例不高,但管道堵塞形势十分严峻。

- ①地理沉降引起管道受力不均,导致管道破裂或衔接处错位。
- ②市政施工过程中爆破产生的冲击波导致管道破裂或衔接处错位。

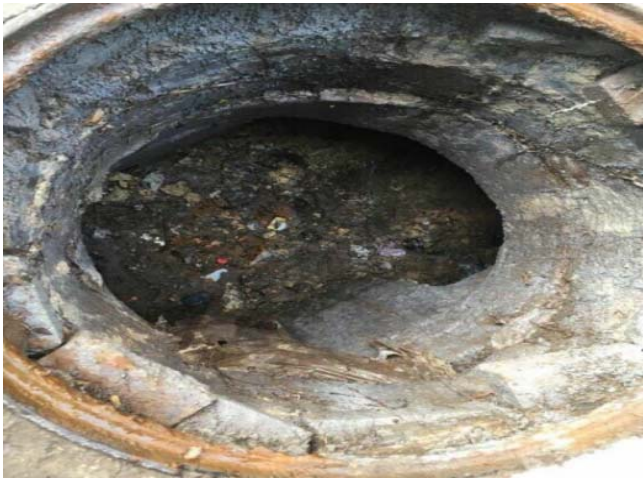
c. 管道堵塞

- ①管径较小:管道堵塞处管径多为DN100,管网现今服务人口高于初期设计规模,早期管径不满足需求。
- ②人为因素:居民将部分生活垃圾随意排入污水管网,且管网缺乏定期维护,造成积累性堵塞。
- ③地理因素:局部区域地势高差未能满足输送污水所需坡度,流速缓慢导致淤积。
- ④不规范因素:部分门市商家私自搭建管道,排放含油废水进入污水管网,废油因温度变化在管道内部凝结。

③部分不满足排水坡度管网可增设提升泵。

因此需要对居民进行管网知识的普及,从源头上解决雨污水排放的问题。建议政府在各小区居民点,定期对居民开展预防雨污行管网堵塞相关的宣传教育活动,目的是让居民掌握相关知识,降低人为因素对管网的损坏。

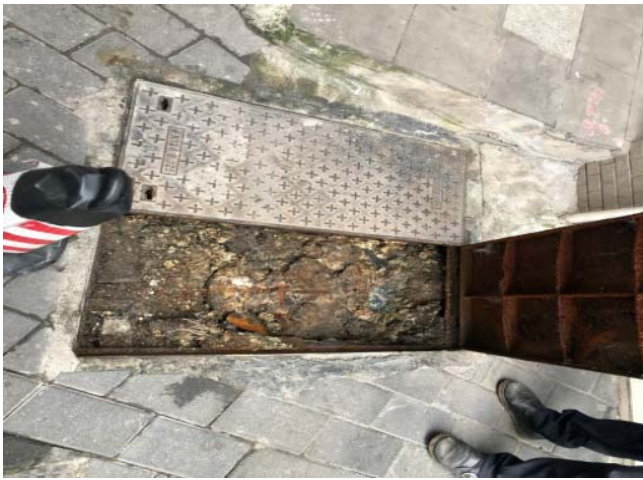
d. 化粪池堵塞

经统计,化粪池堵塞合计45座,存在化粪池堵塞现象的社区占调研总社区数的64.3%。

- ①因调查小区(独栋)大部分属于老旧建筑,设计初期标准较低,随人口密度的增大,化粪池负荷已不再满足现状,导致堵塞。
- ②化粪池工作、运行时间较长,加之日常维护、修补不到位,导致堵塞。
- ③人为的排放难发酵液体进化粪池,导致堵塞。

化粪池的主要作用是使粪便液体经过厌氧发酵后,粪渣沉淀下来,废液排到排污管中,沉淀下来的粪渣就会逐渐形成板结状态,减少了粪污发酵的空间,且化粪池内伴随沼气生成,当达到一定程度时,会发生沼气爆

炸的危险。化粪池堵塞会造成排出污水严重超标,给周边河湖水环境带来严重破坏,使城市环境受到二次污染。

因化粪池的功能和构造的特殊性,一般的化粪池应进行定期清掏,但是老城区的化粪池相比较一般化粪池而言,其综合处理能力不足,故建议将原本的清掏周期缩短,且建议老城区的化粪池安排专门负责人进行定期构筑物完整性检查,及时对有损坏的化粪池进行修补,以此来维护化粪池处理污水的能力。
