基于在建工程的铁路隧道二衬拱墙砼脱空的原因和防治措施研究

[摘要] 为了较全面的研究铁路隧道二衬拱墙砼脱空的原因及针对不同的脱空类型采取有效的措施,本文依托某铁路 14 标隧道工程,详细阐述了二衬拱墙砼的施工流程及二衬拱墙带模注浆工艺,通过对二衬进行实体检测,对其在建隧道的二衬结构砼脱空进行分析,并总结了常见的二衬拱墙脱空类型,对不同类型的二衬脱空砼原因进行深度剖析,分析认为不同模板砼搭接处、拱顶中间部位、拱顶与拱腰之间脱空是二衬拱墙砼脱空的普遍表现型式;二衬初支之间的不同位置脱空是由初支是否侵限、防水板是否脱落等具体的其他原因衍生的更具体的表现型式。并结合实际工程提出相应的预防、改进及创新手段。

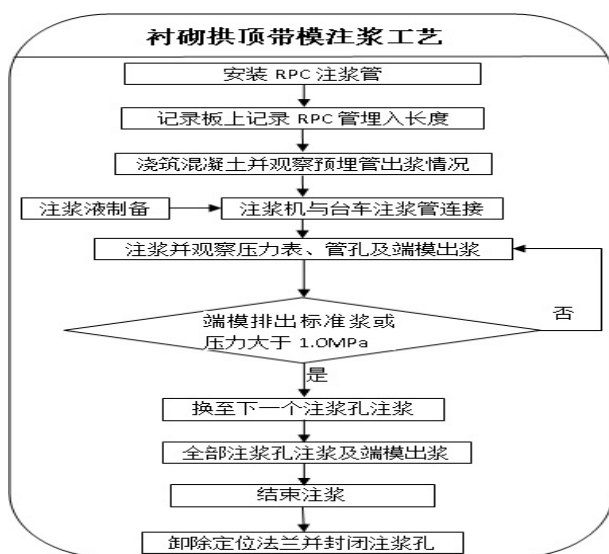
图1 衬砌拱顶带模注浆工艺

从底层起分层对称浇筑L1-1~L1-4,每层灌注30~50cm,左右相差不超过1层。灌注至第一层窗孔位置时关闭第一层窗孔,再分层对称浇筑L2-1~L2-4,依次类推浇筑完1~4层窗孔,拱顶从已施工衬砌端依次压注至端模处。

每板二衬浇筑方量在130~150立方,浇筑时间约8~10小时。塌落度为160mm~200mm;冲顶泵送压强在14Mpa。二衬拱墙砼带模注浆如图1所示:

仓位验收→采用分流溜槽从下向上通过1~3层窗口分层入仓浇筑,左

右对称下料,高差不超过50cm(插入式振捣棒振捣为主,附着式振捣器振捣为辅)→采用软管通过第4层窗口入仓浇筑→采用冲顶预留接口从低向高进行冲顶入仓浇筑,至少采用两个冲顶接口(附着式振捣器振捣)→二衬脱模前进行带模注浆。
